## Bericht zu den Grabungsbewilligungen GZ 38.280/3 und 4/2011

Maßnahmennummer: **75314.11.1**  
Maßnahmenbezeichnung: **Altburgstelle Ras („Die Turne“ - Gradišče na Turnah).**  
**KG Schlatten**, GSt.Nr. 413/1 (Kärnten, Bez. Villach-Land, MG St. Jakob im Rosental).

## 2) Grabung im Palas, Maßnahmennummer 75314.11.1

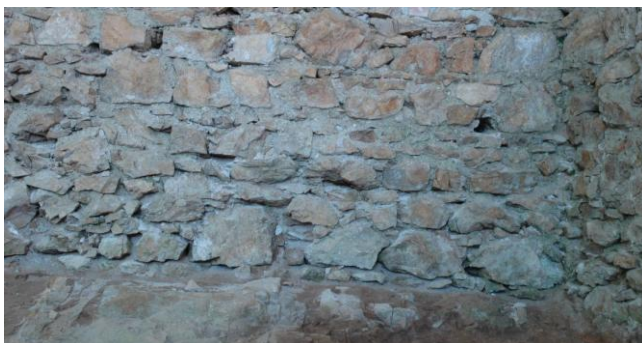
Abb.2: Mauerwerk der Südwand, Südwestecke. Foto J. Kraschitzer

Das in die nördliche Ringmauer eingebundene, schiefrechteckige Palasgebäude hat im Aufgehenden eine der Ringmauer entsprechende Mauerstärke von durchschnittlich 1,30 m. Die Mauern (inklusive Fundament) sind bis zu 2,80 m hoch erhalten. Der Innenraum hat lichte Weiten von ca. 9 auf 6,5 m und damit eine Fläche von ca. 58 m<sup>2</sup>. Die Mauertechnik entspricht im Wesentlichen der des Bergfrieds und des Berings mit dem Unterschied, dass die Kalkbruchsteine im Durchschnitt kleiner sind und abschnittsweise auch sehr kleine Bruchsteine verbaut sind; Ziegel fehlen hier wie dort. Trotz der im Vergleich zum Bergfried minderen Mauerqualität ist jedoch eine Lagigkeit der Mauerstruktur, unregelmäßig aber doch, zu beobachten. Putzreste haben sich im Gegensatz zum Bergfried nicht erhalten (Abb. 2).

Im Süden steht der Felsen hoch an (bis 630,11 m. ü. M.; Abb. 2), auf dem die sich vor allem in der SO-Ecke nach unten verbreiternde Südmauer direkt aufsitzt. Die West-, Ost- und Nordmauer haben dagegen deutlich abgesetzte Fundamentvorsprünge; die Oberkante des Fundaments schwankt zwischen ca. 629,65 und 629,95 m. ü. M. Die Vorsprünge des West- und Ostfundaments sind gleichbleibend 0,2 m breit. Das Nordfundament dagegen springt im Osten weniger als 0,1 m und im Westen fast 0,4 m nach innen vor, das Aufgehende der leicht nach außen gekurvten Nordmauer sitzt also etwas schief auf seinem Fundament. Dies ist auf die Bauabfolge zurückzuführen: Wie die Baunähte bzw. die Verzahnung der Bruchsteine in den Ecken des Palas zeigen, ist zwar das Fundament in einem Zuge errichtet worden, die darauf stehenden Mauern jedoch so, dass zuerst die Ost- und Westmauer bis an die nördliche Außenkante der Ringmauerflucht gezogen und die Nordmauer als letzter Bauschritt in die Lücke gestellt wurde. Eine mehrphasige Baugeschichte des Palas lässt sich daraus jedoch nicht ableiten, weil auch die Baunaht zwischen Ringmauer und Palaswestmauer im spitzen Mauerwinkel westlich des Palas in NS-Richtung verläuft: Das Aufgehende der Ringmauer wurde also wie die Palasnordmauer erst nach Fertigstellung der Palaswestmauer hochgezogen. Der Grund für diese Vorgehensweise mag darin liegen, dass der Burgfelsen unter der Nordmauer stark zerklüftet ist und bereits in den steilen Nordhang übergeht, sodass das Fundament der Nordmauer in seinem gewünschten Verlauf nicht überall direkt auf den Felsen gestellt werden konnte (siehe unten unter Fläche West, Abb. 7 und 8). Die West- und Ostmauer des Palas haben also eine gewisse Ankerfunktion zu erfüllen. Zudem wird die Last der Nordmauer, die ja zugleich Ringmauerfunktion hat, auf das Fundament etwas aufgeteilt. Es ist gut vorstellbar, dass das Palasgebäude wegen der Probleme mit dem Baugrund mit Bedacht genau an dieser Stelle errichtet wurde.

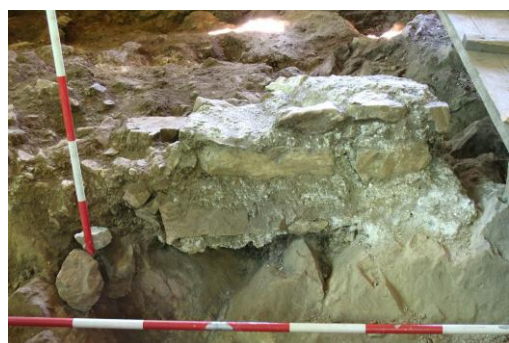
Abb. 3: Mauersockel im Palas. Foto M. Lehner

Die Fläche liegt in der Nordostecke des Palas und wird von Mauersockel Bef. 22 (Abb. 3) begrenzt. Unter Resten des Versturzschatts mit hier besonders großen Bruchsteinen liegen wenig fundführende bauzeitliche Planierungen (Bef. 24, 36, 37), die allesamt erst nach Errichtung des Mauersockels und der Palasfundamente eingebracht wurden. Nach der Freilegung der Oberfläche von Bef. 37 (bauzeitliche Planierschicht) musste die Grabung aus zeitlichen Gründen eingestellt werden.

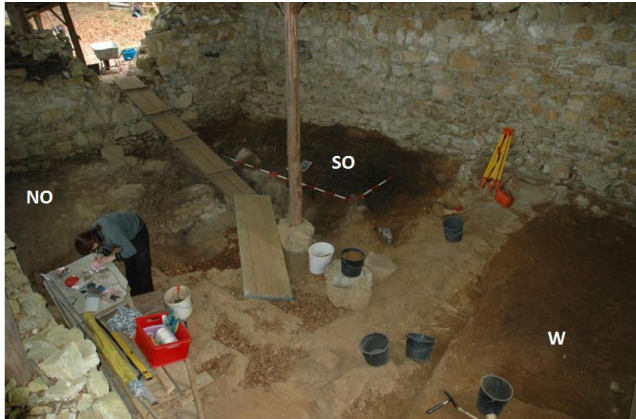
Abb. 4: Ansicht des Palasinnenraumes von NW mit den drei Grabungsflächen 2011 und der dazwischen bereits 2005 freigelegten Felsoberfläche. Foto J. Kraschitzer.

In den Jahren 2004 und 2005 ist der Schuttkegel über den Mauern abgetragen und der Versturzschutt aus dem Innenraum ausgekoffert worden. Auf etwa der Hälfte der Fläche hat man anschließend Schnitte bis zum anstehenden Fels abgetieft (Bef. 15 IF), wobei drei nicht aneinandergrenzende Belegflächen stehen blieben (Abb. 4 und 5). Die Kampagne 2011 hatte die stratigraphische Ergrabung dieser Restflächen zum Ziel.

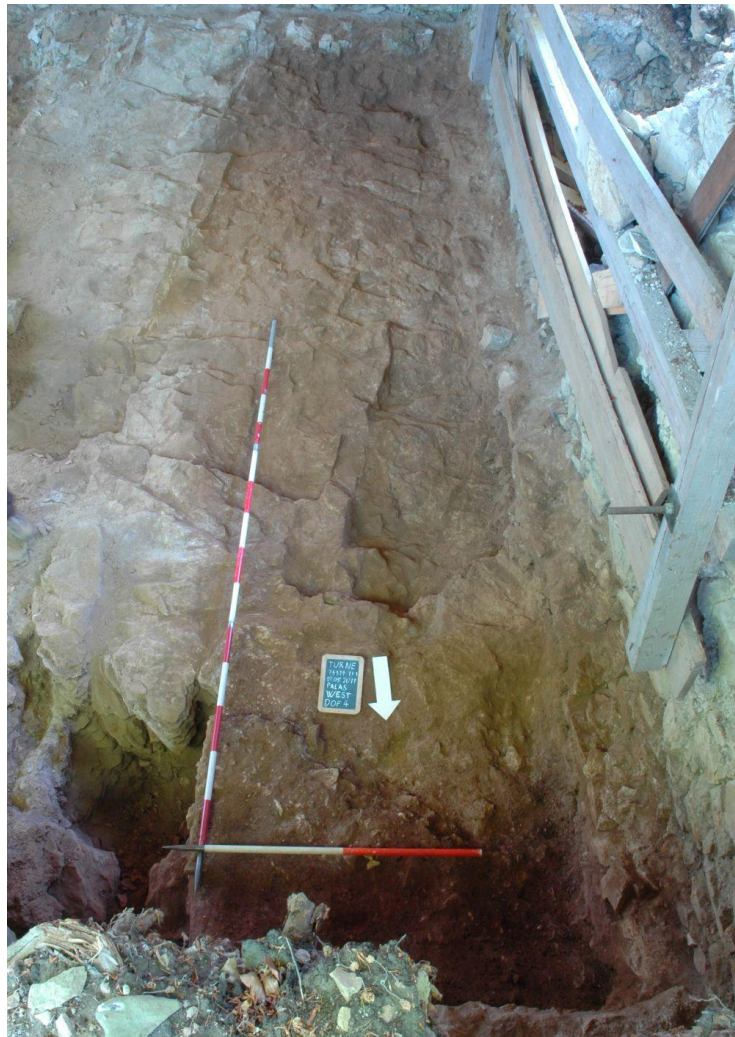
Abb. 6: Fläche West von Süden mit abgearbeitetem Fels und rötlichem Lehmniveau am Nordfundament. Foto J. Kraschitzer.

Die Fläche liegt als Streifen an der Westmauer des Palas. In Flächenmitte lag zuoberst eine mit Mauerschutt verfüllte und bis zum Felsen reichende Grube Bef. 19 IF, welche mit der oben beschriebenen massiven Störung in der Westmauer einhergeht, die wohl im Zusammenhang mit Stellungsbauten von 1918/19 zu sehen ist. Darunter liegen mittelalterliche Planierschichten (Bef. 20, 26 und 27) mit Fundmaterial des 13./14. Jhs. auf dem sanft nach Norden abfallenden, deutlich abgearbeiteten Felsen Bef. 18 (Abb. 6). Nur ganz im Norden, wo die Felsoberfläche tiefe Spalten bildet, liegt am hier deutlich vorspringenden Nordfundament ein kleiner Rest einer rötlichen Lehmschicht mit deutlichen Oberflächenphänomenen (Verdichtung, Holzkohleflecken, Bef. 34) auf 629,31 m. ü. M. In die beiden darunterliegenden, die Felsspalten verfüllenden ockerfarbenen Verwitterungslehmschichten (Bef. 35 über Bef. 28) ist der Fundamentgraben der Nordmauer (Bef. 29 IF) eingetieft. Das Fundament der Nordmauer steht also im Gegensatz zu allen anderen Mauern nicht direkt am Felsen, sondern in zum Zeitpunkt der Errichtung des Palasfundaments in der zweiten Hälfte des 13. Jhs. bereits an Ort und Stelle liegenden Schichten (Abb. 7 und 8). Aus Bef. 28 stammt neben Tierresten und für eine Radiokarbondatierung entnommener Holzkohle eine einzelne prähistorische Keramikscherbe.

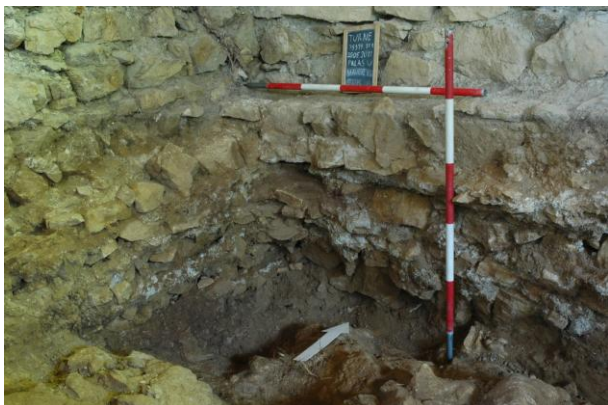
Abb. 7: Nordwestecke des Palas mit nicht am Felsen aufsitzendem Fundament. FUK bei 628,90 m. ü. M. Foto J. Kraschitzer.

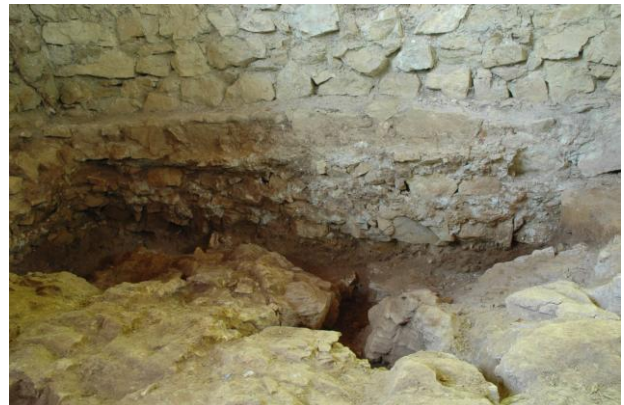
Abb. 8: Fundament der Palas-Nordmauer im Lehm Bef. 28. Foto J. Kraschitzer.

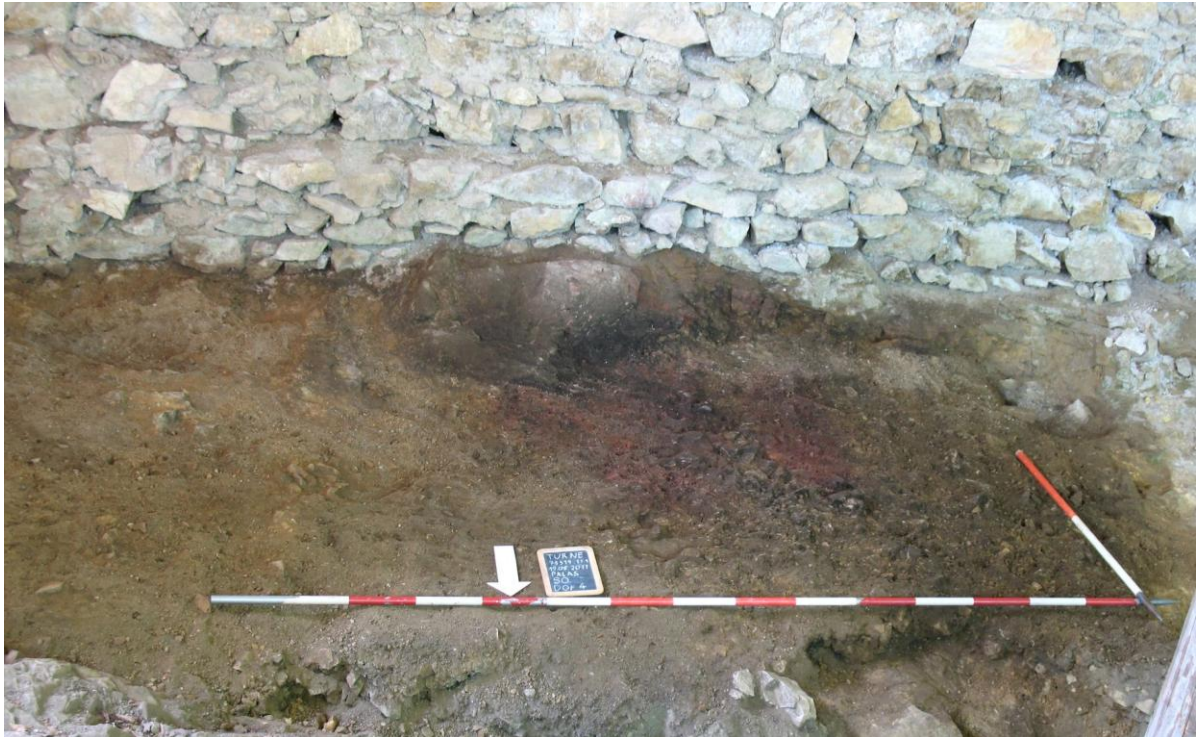
Abb. 9: Fläche Südost von Norden mit Oberkante der Planierschicht Bef. 33 und der Feuerstelle Bef. 31/32. Foto M. Lehner.

Die Fläche liegt in der Südostecke des Palas und reicht etwas über die Mitte des Gebäudes nach Westen. Unter Resten des Versturzschatts (Bef. 21 über 16) liegt die dunkelbraune, stark fundführende Schicht Bef. 25, die Material des späteren 13. und frühen 14. Jhs. enthält. Nach Westen hin wird die Schicht fast schwarz, weil sie den Brandschutt einer offenen Feuerstelle enthält (Bef. 31/32; 629,70-75 m. ü. M.), die sich als Verfärbung an der Oberfläche der darunterliegenden, stark kiesigen-lehmigen, ockerfarbenen Planierschicht Bef. 17/33 abzeichnet (Abb. 9).

Das Niveau der Feuerstelle entspricht der Oberkante der Mauersockels Bef. 22 und liegt etwas tiefer als die Oberkanten der Fundamentvorsprünge der Ost- und Nordmauer. Die Planierschicht Bef. 17/33 ist die erste, die nach der Errichtung der Südmauer auf den hier (im Gegensatz zur Situation in Fläche West) gradig unebenen und zerklüfteten Fels aufgebracht wurde. Ob die Feuerstelle als Zeugnis für die Nutzung des Palas-Untergeschoßes interpretiert werden kann, ist dem Befund nicht zu entnehmen; eher wahrscheinlich ist ein bauzeitliches ad-hoc-Feuer, etwa als Pausenplatz für die Bauleute o. ä.
